BANTUAN PERBAIKAN GERBANG MASUK PERUMAHAN UNTUK MENINGKATKAN KEAMANAN LINGKUNGAN PERUMAHAN VILLA PERMATA

Universitas Negeri Semarang, Indonesia

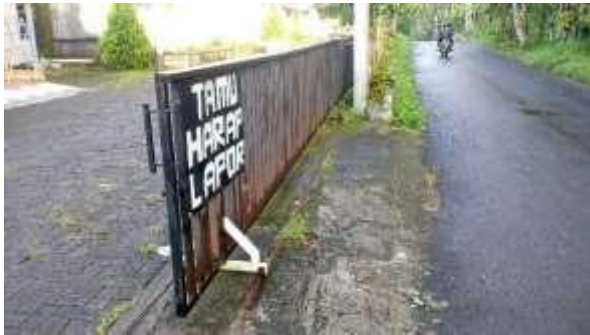
Gambar 1. Tampak Depan gerbang Perumahan Villa

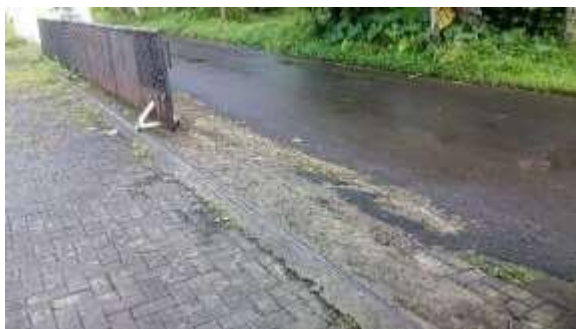
Kondisi actual dari gerbang Perumahan Villa Permata Bawen saat ini mengalami kerusakan parah. Kerusakan tersebut menyebabkan tidak bisa ditutupnya gerbang karena rel besi gerbang patah saat penghuni mencoba untuk menutup gerbang. Kondisi ini menyebabkan terjadinya dua kali pencurian terhadap rumah penghuni Perumahan Villa Permata Bawen. Pencurian tersebut menimbulkan kerugian materiil dan psikologis bagi penghuni Perumahan Villa Permata Bawen.

Gambar 2. Kerusakan pada rel

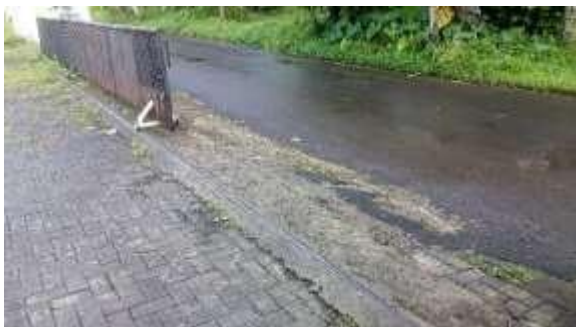
yang lebih tinggi untuk menghasilkan gerbang yang kokoh. Landasan rel gerbang juga mengalami kerusakan parah sehingga besi pada rel gerbang lepas dan tidak bisa mengikat secara kokoh rel tersebut. Kerusakan ini harus segera langsung ditanggulangi oleh penghuni Perumahan Villa Permata Bawen agar tidak terjadi pencurian untuk ketiga kalinya. Gambar di bawah ini menunjukkan kondisi actual gerbang Perumahan Villa Permata Bawen.

Gambar 3. Kerusakan pada landasan rel

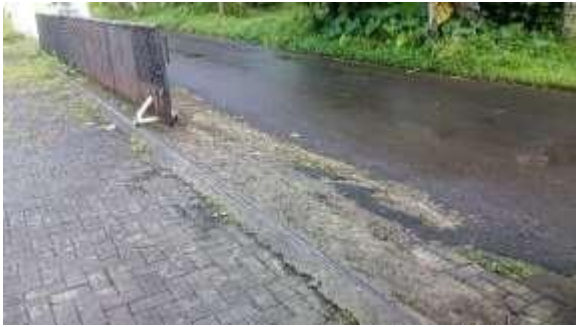
Gambar 4 Kerusakan Rel

Kerusakan Rel tersebut menyebabkan gerbang tidak dapat ditutup dan selalu terbuka setengahnya. Kerusakan seperti ini menimbulkan keresahan warga dan rasa tidak aman. Oleh karena itu, pengabdian melakukan proses perbaikan pada gerbang Villa Permata Bawen.

Konstruksi yang dilakukan pada lintasan rel dan gerbang itu sendiri karena gerbang sudah banyak yang krepes. Solusi yang dilakukan oleh pengabdian adalah dengan cara membongkar lintasan rel gerbang dan menggantinya dengan yang baru. Material yang dipilih menggunakan besi yang lebih kuat sehingga kemungkinan lintasan rel gerbang rusak lebih kecil dan lintasan menjadi lebih kuat. Gambar berikut menunjukkan lintasan rel yang sudah diganti pada saat kegiatan pengabdian kepada masyarakat yang dilakukan pada lingkungan Villa Permata Bawen.

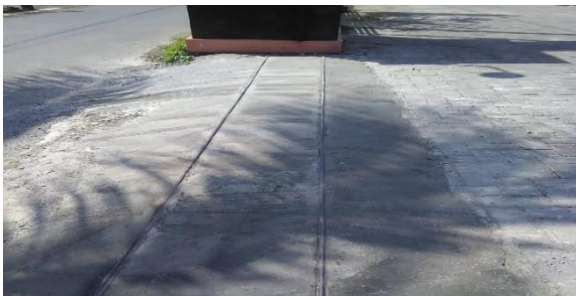
Gambar 5 Hasil perbaikan rel Perumahan Villa Permata Bawen

Berdasarkan gambar 5 di atas, dapat dilihat bahwa lintas rel gerbang sudah diperbaiki dengan cara mengganti besi lintas dan dudukan rel dengan cor yang baru. Penambahan adukan pasir dan semen dilakukan karena dudukan lintasan rel sudah mengalami kerusakan parah seperti yang sudah terlihat pada gambar 4, sehingga perlu ditambahi adukan pasir dan semen untuk memperbaikinya.

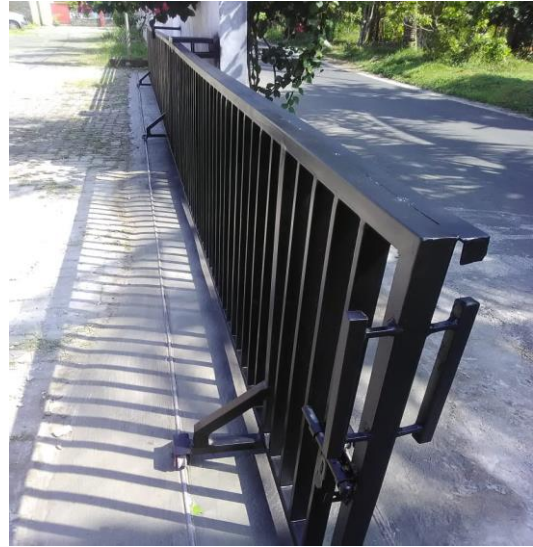
Perbaikan signifikan tersebut dilakukan agar roda pada gerbang dapat menggeser untuk membuka dan menutup dengan sempurna. Agar geseran roda dapat berlangsung dengan halus dan gampang untuk dibuka dan ditutup, maka roda pada gerbang juga ikut diganti karena roda yang lama sudah berkarat. Karat tersebut menyebabkan roda susah menggeser pada lintasan. Gambar 6 tersebut menunjukkan

Gambar 6. Hasil penggantian roda gerbang Perumahan Villa Permata Bawen

roda pada gerbang yang sudah diganti dengan yang baru untuk memudahkan membuka dan menutup nya gerbang.

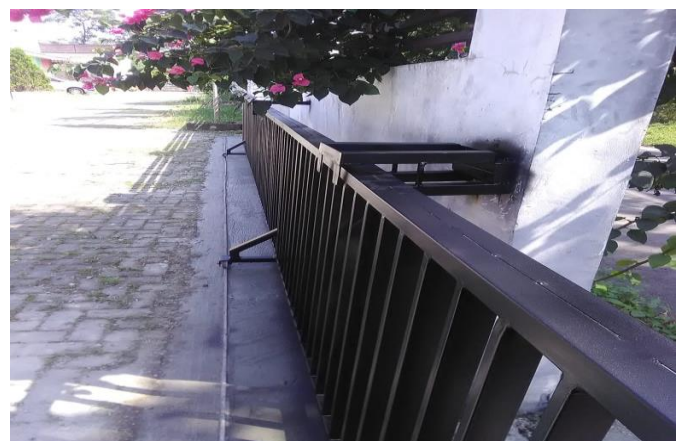
Penggantian roda gerbang beserta lintasan tersebut menyebabkan gerbang menjadi lebih mudah untuk dibuka dan ditutup. Kerusakan pada gerbang selanjutnya adalah karat pada gerbang itu sendiri yang menyebabkan gerbang menjadi krepes. Oleh karena itu, pengabdian melakukan perbaikan pada gerbang yang krepes dengan cara memberikan dempul pada bagian – bagian yang krepes dan melakukan pengecatan ulang pada gerbang tersebut untuk mencegah karat lebih lanjut. Gambar 6 di bawah ini menunjukkan bagian yang krepes yang sudah ditutup dengan dempul dan dicat ulang sehingga karat yang terdapat pada gerbang hilang.

Gambar 7 Hasil Dempul dan Pengecatan Gerbang Perumahan Villa Permata Bawen

Hilangnya karat karena Pendempulan dan pengecatan ulang pada gerbang Perumahan Villa Permata Bawen menghasilkan gerbang yang lebih kokoh dan tahan karat serta memiliki nilai estetika. Hasil keseluruhan upaya perbaikan gerbang Perumahan Villa Permata Bawen dapat dilihat pada gambar 8 dibawah ini.

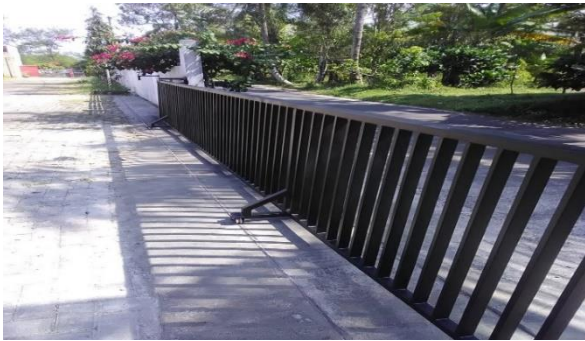
Gambar 8 Hasil Perbaikan Gerbang Perumahan Villa Permata

1. Perbaikan pada lintasan rel gerbang Perumahan Villa Permata Bawen
2. Perbaikan pada roda gerbang Perumahan Villa Permata Bawen
3. Perbaikan pada karat yang menyebabkan keropos besi pada gerbang Perumahan Villa Permata Bawen
